Puntos de actuación.

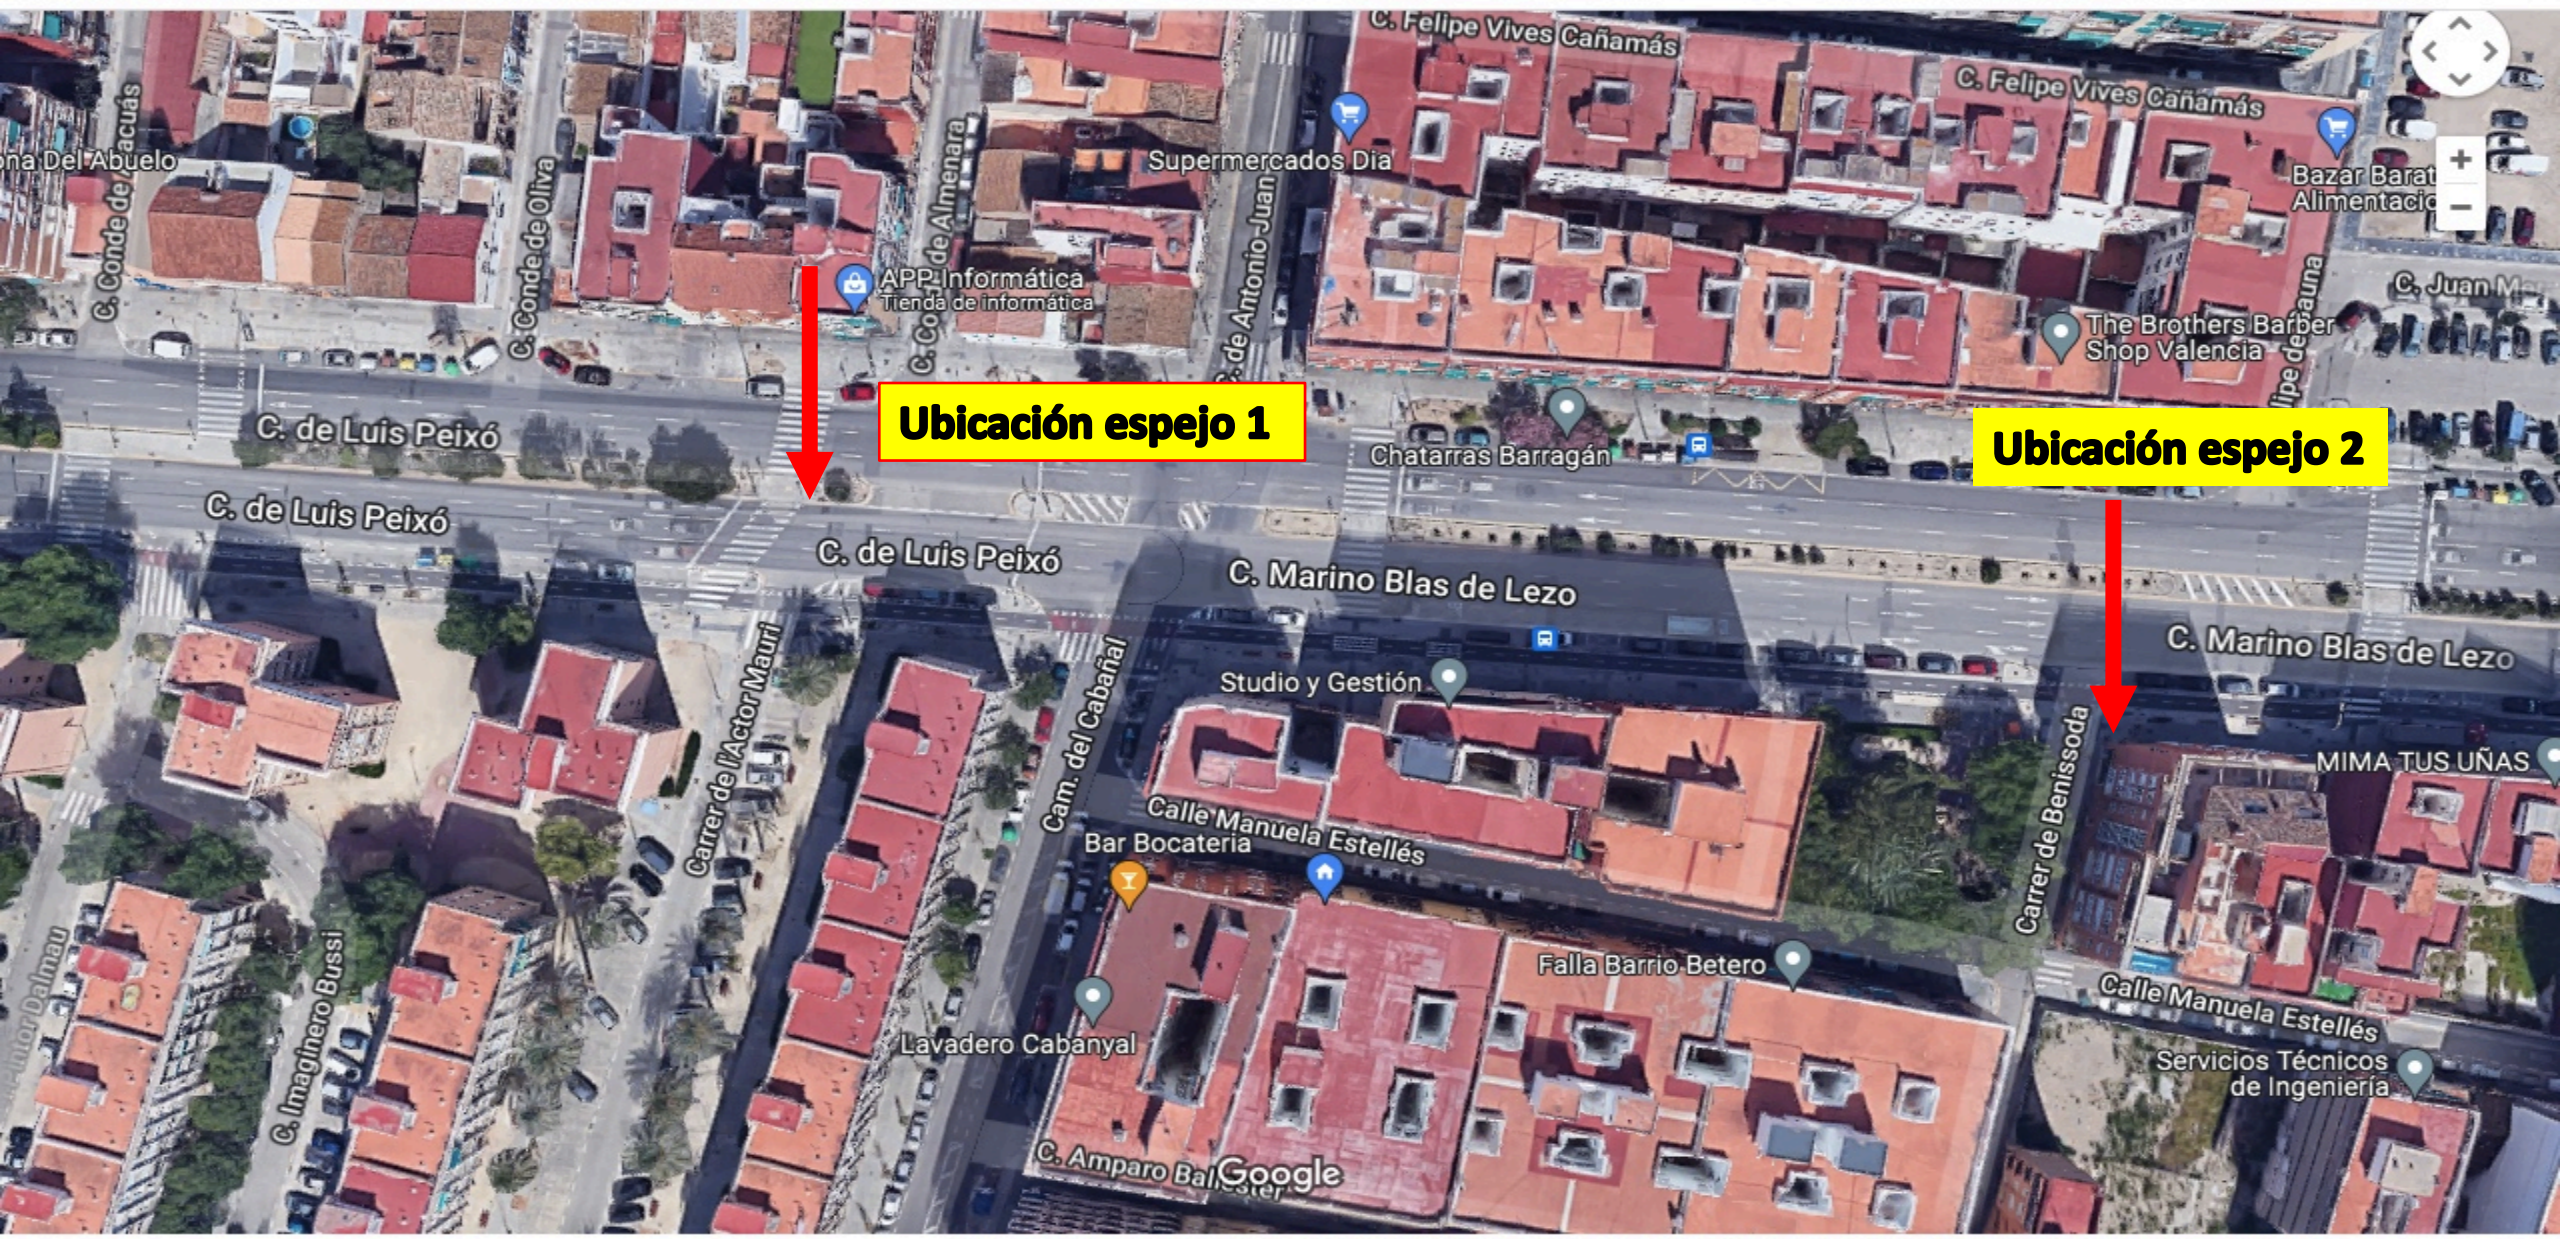
A modo de ejemplo tenemos 1 incorporación a Lluís Peixó desde la calle del actor Mauri. Donde se podrían dar alcances, o choques entre automóviles. Se debe a que la línea de coches aparcados, y los contenedores quitan visibilidad a la incorporación a la avenida. Dejando la incorporación segura cuando se cierra el semáforo. Esto se solventaría con un espejo en la mediana que permitiera ver el tráfico de los diferentes carriles.

El segundo punto negro es la incorporación desde avenida de Lluís Peixó al carrer Benissoda. Donde debido al giro a la derecha, la línea de coches aparcados reduce la visibilidad de las bicicletas bajan por ahí. Obteniendo la visibilidad de las bicicletas cuando uno ya cruza el carril. Esto se solventaría con un segundo espejo en la esquina de la calle Benissoda con Lluís Peixó.

Ubicación espejo 1

Ubicación espejo 2
