CONJUNTO DE LA ANTIGUA ALQUERÍA TÍO NEL.LO EL XURRO Y ERMITA

<p>LOCALIZACIÓN : PD POUET 45</p> <p>DISTRITO / SUELO : 04 / SU</p> <p>REF. CATASTRAL : 3333618YJ2733C0001LJ</p> <p>CÓDIGO FICHA : EPA_SU_04.01</p>	<p>NIVEL DE PROTECCIÓN : BRL</p> <p>VALORES SINGULARES : RQL</p> <p>CATEGORÍA (D) ESPACIO ETNOLÓGICO DE INTERÉS LOCAL</p> <p>REFERENCIA CATÁLOGO 1989 : --- PLANO 5E NP : REVISIÓN EXPOSICIÓN PÚBLICA 2003-2008 : 04/URB4 NP : S-BRL</p>						
<p>1. PARCELA :</p> <hr/> <p>PARCELA</p> <p>DIMENSIONES :</p> <p>ESTRUCTURA :</p> <p>OCUPACIÓN : VIVIENDAS Y LOCALES OCUPADOS</p> <p>USOS : VIVIENDA -. GARAJES Y ALMACENES APEROS</p>							
<p>2. EDIFICACIÓN :</p> <hr/> <p>VOLUMETRÍA</p> <p>Nº VOLÚMENES : VARIOS</p> <p>MORFOLOGÍA : CUERPO PRINCIPAL DE TIPOLOGIAS MUYVARIADAS</p> <p>Nº PLANTAS : VARIAS</p> <p>DIM. PLANTA :</p> <p>FACHADA</p> <p>REVESTIMIENTO : REVOCO DE MORTERO DE CEMENTO</p> <p>COLOR : BLANCO Y OTROS COLORES</p> <p>CARPINTERÍA : MADERA / OTROS</p> <p>CONSERVACIÓN : MALA</p> <p>ESTRUCTURA</p> <p>TIPO ARQ : SIN REFERENCIAS TIPOLOGICAS EN LAS CASA RESTANTES TRAS DERRIBO DE LA ALQUERÍA BASICA</p> <p>FÁBRICAS : TAPIALY OTRAS FÁBRICAS</p> <p>CUBIERTAS : TEJA ÁRABE</p> <p>CONSERVACI

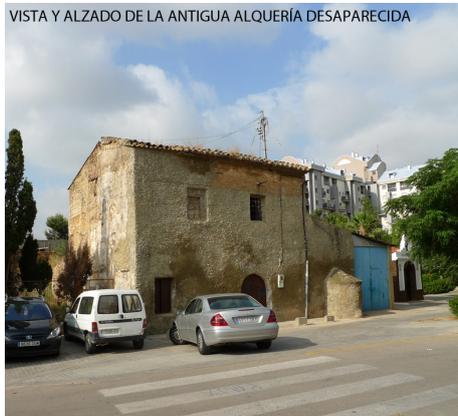
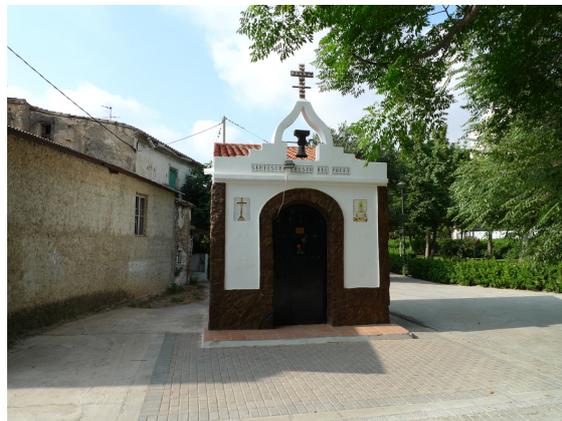
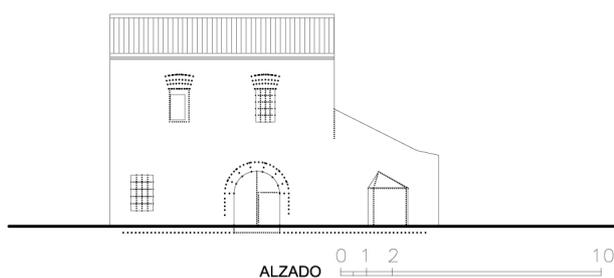
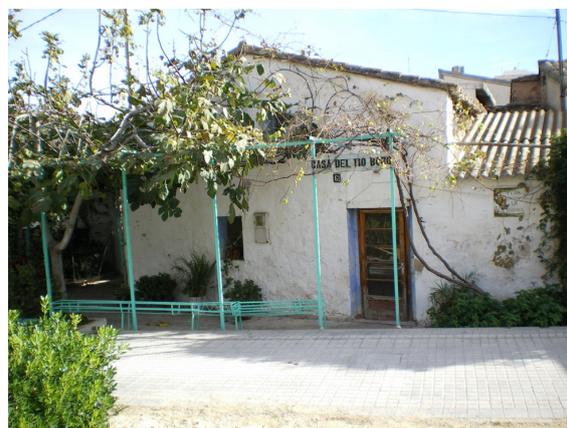
VISTA Y ALZADO DE LA ANTIGUA ALQUERÍA DESAPARECIDA

Constaba la alquería de un cuerpo central de dos crujías, aunque a ambos lados del mismo se prolongarían sendos cuerpos de construcción. Hacia el Oeste, aún podíamos encontrar los restos del muro original de dos alturas. Muro que tras su ruina se reconstruyó en un cuerpo de una sola planta y que da cobijo a la gran cocina de la alquería.

Hacia el Este, observamos un vano flamígero sobre tapiales mas antiguos en la actual fachada lateral, vanos propios de interiores refinados que han quedado al aire por los derribos o ruinas acaecidos.

El muro central que encontramos en la actualidad presenta la particularidad de un arco ligeramente apuntado en el centro de la casa, un arco potente de ladrillo, algo descentrado con respecto a la puerta principal. Muro que en la andana se transforma en machones sobre los cuales se apoyan líneas de carga resueltas con vigas de madera de ajustada sección.

La cubierta construida con entabacado sobre rastreles, presenta distintas formas de aleros en cubierta: al Sur, hacia atrás, se conserva posiblemente el alero original de puntas de madera ligeramente voladas, a la manera de las que existen en la Alquería del Moro, en la de Pagés o en la alquería Fonda. Hacia el *Camí del Pouet*, encontramos un alero de obra de factura moderna.

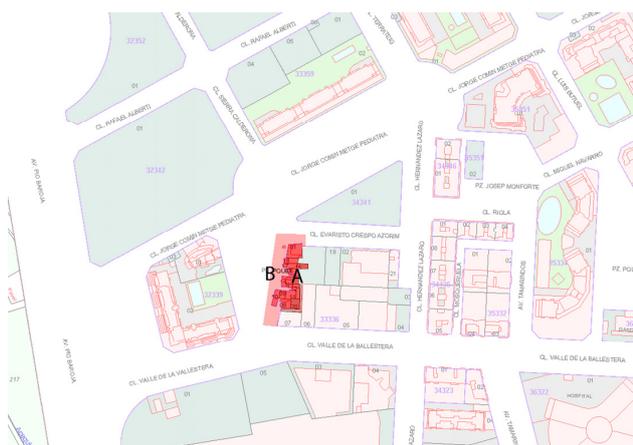
6. ENTORNO DE PROTECCIÓN

A.- BIEN A PROTEGER

B.- ÁREA DE PROTECCIÓN

Totalidad de las parcelas colindantes con la antigua alquería.
Área Urbana necesitada de una protección especial del conjunto para facilitar la lectura y la escala adecuada.
Los ámbitos de protección en áreas urbanas implican el control formal de los volúmenes arquitectónicos, de sus fachadas y de sus cubiertas, en todos sus lados, incluso en el caso de medianeras o traseras. De la misma manera los cerramientos de parcela atenderán a las recomendaciones generales de la normativa del P.G.O.U.

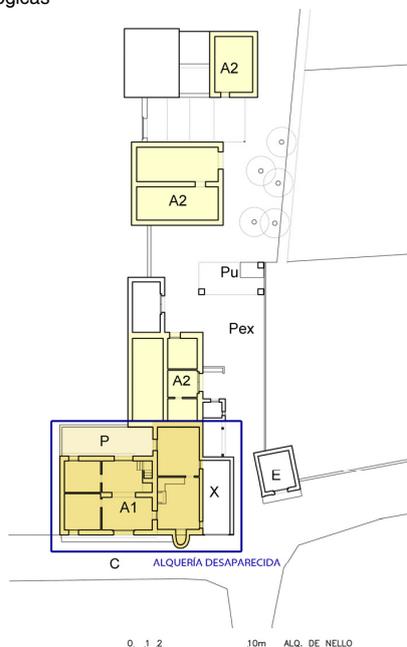
-Condiciones del Subsuelo: Cautelas Arqueológicas-

A2.- CASAS y ANEXOS. Protección Parcial Preventiva, a la espera de conocer su interés. Cuerpos que podrían sustituirse o mantenerse en función de su valor, o de la propuesta de más valor que se incluyera en un proyecto de restauración

Pu.- POUET. Protección Integral, con restauración del brocal y su entorno. **Conservación Parcial Preventiva** de los cuerpos anexos y porxadas posteriores entorno al Pouet. Existen Azulejos de interés en los muros

P.- PATIO; E.- ERMITA. Protección Ambiental, Elemento de Valor Etnológico y sentido religioso, sin demasiado interés arquitectónico, pudiéndose intervenir sobre la fachada y sus acabados para conseguir una arquitectura de mayor valor

X. Elemento Impropio. Cuerpo a eliminar o transformar por otro de más valor

A1.- Planta de la alquería derribada que debiera reconstruirse en las dimensiones, estructura, forma, altura y con los materiales adecuados para dar sentido al resto del conjunto.

Núcleo Principal formado por el cuerpo **A1 hoy derruido es reconstruible en las condiciones originales**; independientemente de los cuerpos de las casas **A2**.

Es necesaria una intervención o estudio de Detalle que estructure de nuevo los volúmenes y ponga en valor los elementos en su contexto. El conjunto agotó las posibilidades de ampliación. Puede transformar sus espacios internos en función del grado de protección de cada uno de ellos.
